# Asbestinventarisatetest

Kapellestraat 175, 2630 Aartselaar

Attestnummer : 20241021-000153.000

Uitgegeven op : 21.10.2024

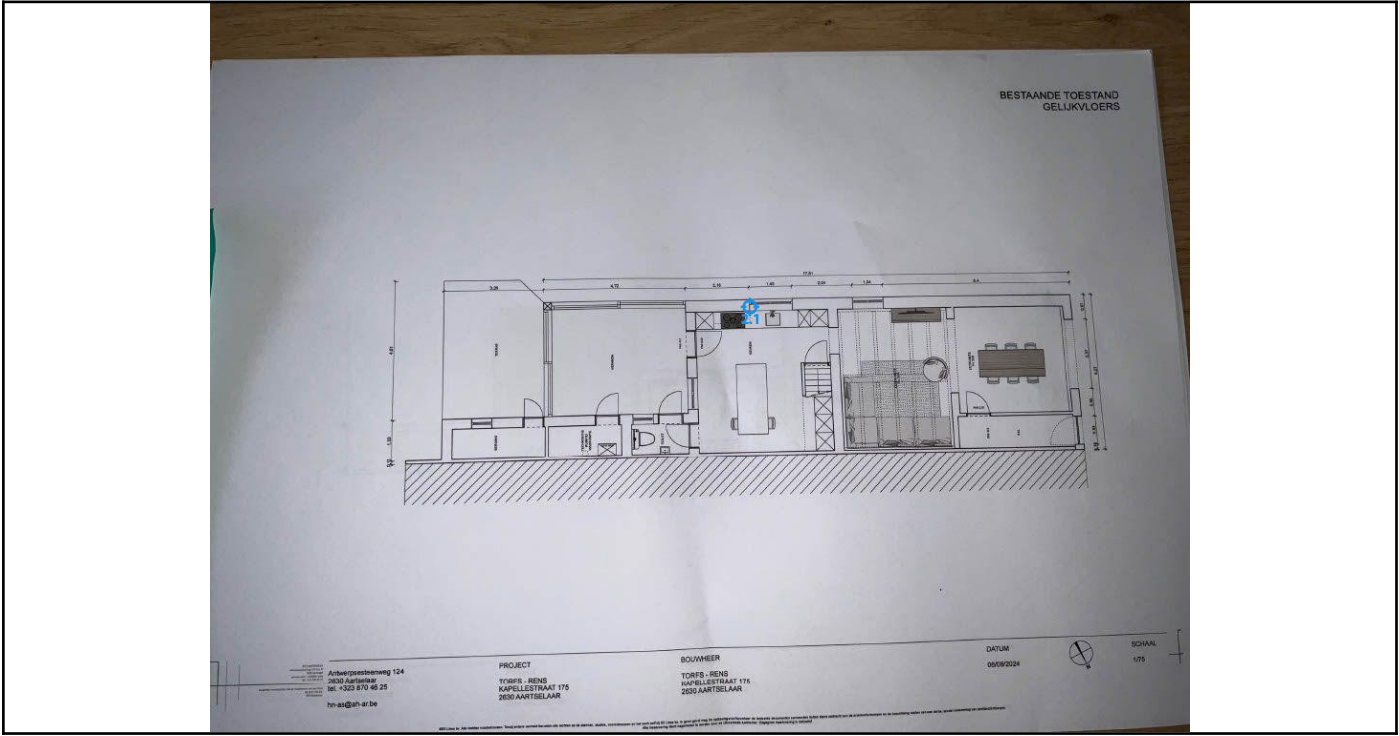
# Plan 1.1: Plan gelijkvloers

| Beschrijving | Type | Actie |
|---|---|---|
| 2. Pleister muren | Geen asbest | - |

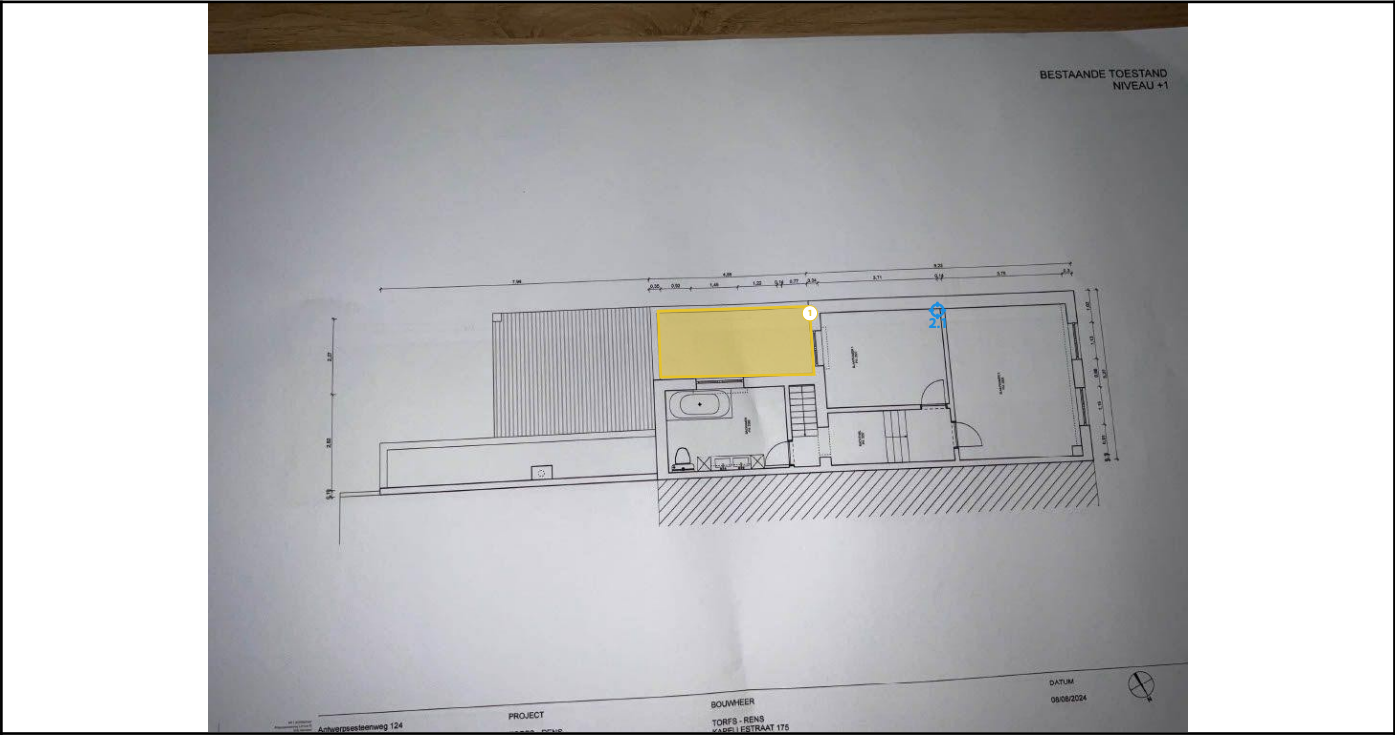
# Plan 1.2: Plan verdieping

| Beschrijving | Type | Actie |
|---|---|---|
| 1. Roofing plat dak | Asbestmateriaal | Zorgvuldig beheren |
| 2. Pleister muren | Geen asbest | - |

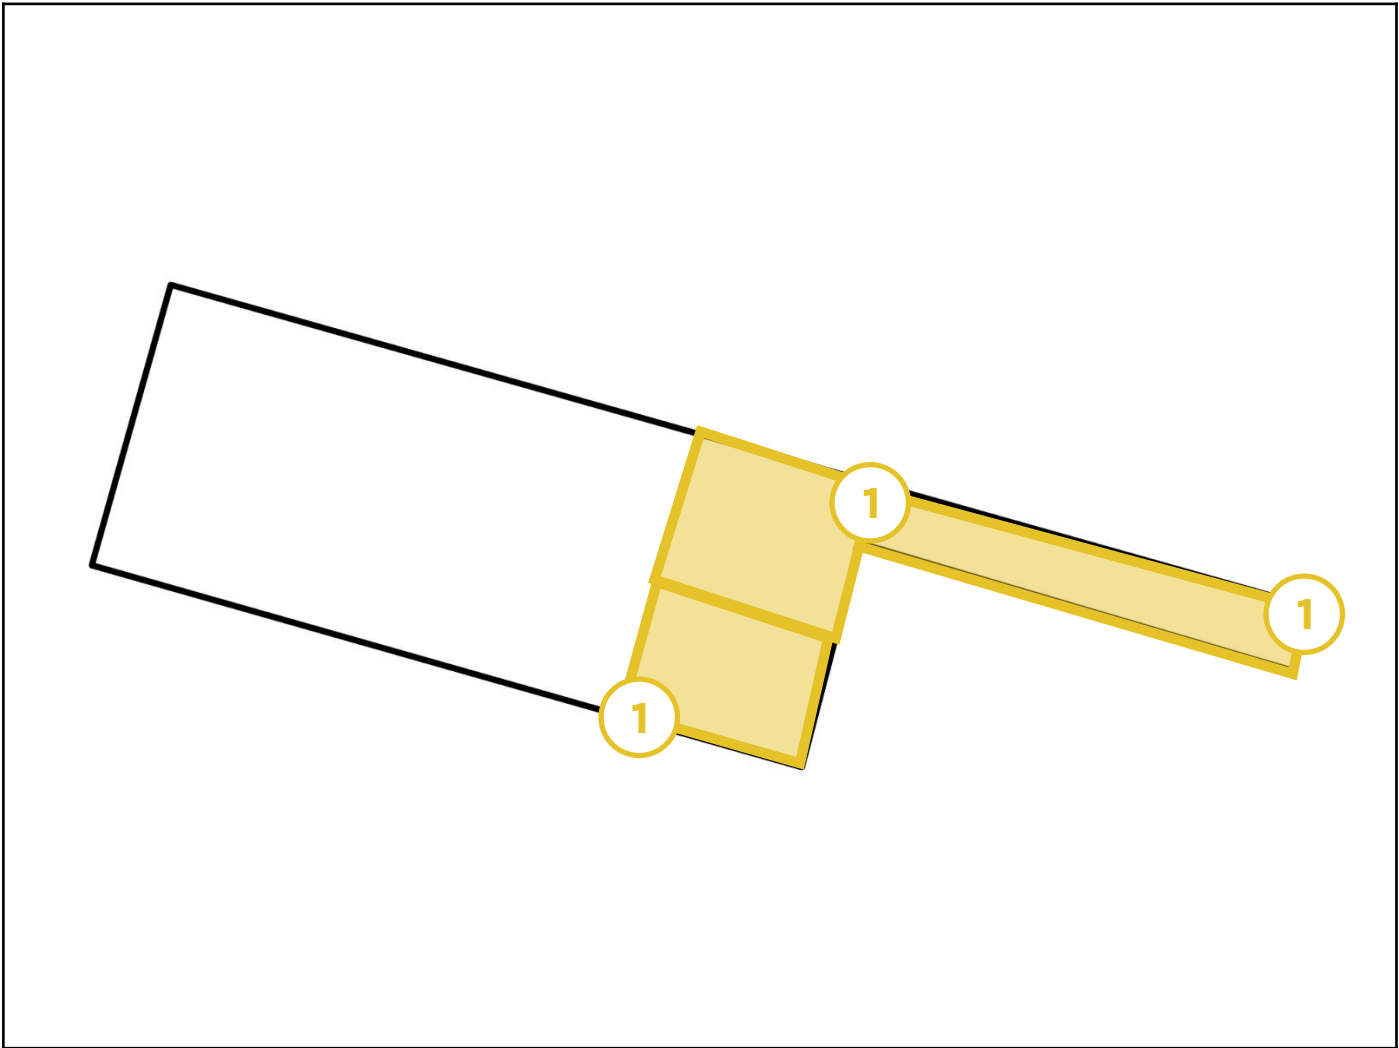
# Plan 1.3: Hoofdgebouw plan

| Beschrijving | Type | Actie |
|---|---|---|
| 1. Roofing plat dak | Asbestmateriaal | Zorgvuldig beheren |

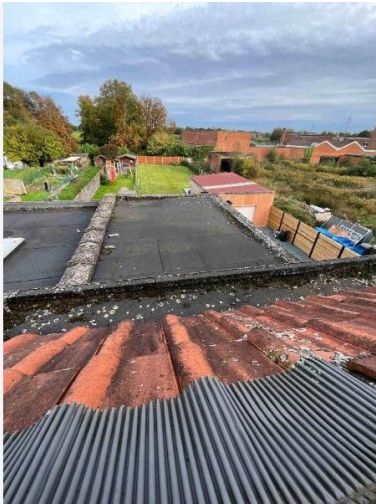
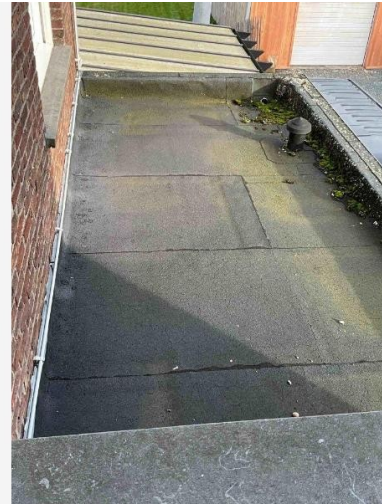
| Fiche 1: Roofing plat dak..... | 14 |

Het asbestmateriaal valt onder de mijlpaal van 2040.

| Eindbeoordeling materiaalrisico | Laag materiaalrisico en/of verlaagde kans op vezelvrijgave |

| Asbestsoort (vezeltype) | Crocidoliet aanwezig |
| Asbestconcentratie | Laag (< 50%) |
| Toestand van het materiaal | Licht beschadigd, licht verweerd. Intact calciumsilicaatmateriaal of categorie III 'gebondenheid' |

| Beschrijving | Roofing plat dak |
| Asbestmateriaal | Dak- en gevelbekleding - Roofing |
| Hoeveelheid (oppervlakte - aantal) | • 50,00 m <sup>2</sup> - 1 stuk |

- Zorg voor een veilig beheer. Vermijd het beschadigen van het asbestmateriaal. Controleer de toestand jaarlijks op wijzigingen.

- Eenvoudige handelingen: enkel door erkend asbestverwijderaar  
Hechtgebonden asbest zonder wijziging toestand.

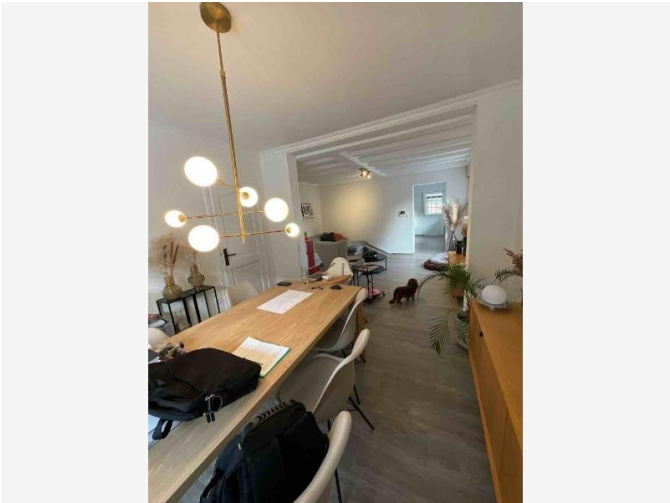
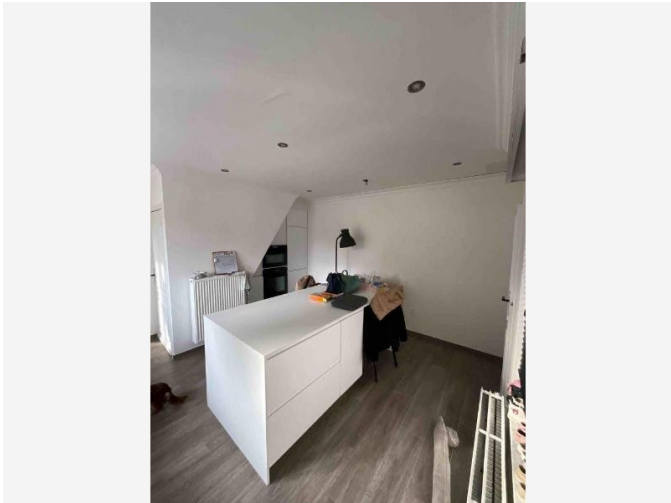
| Fiche 2: Pleister muren..... | 18 |

Geen asbest

| # | Type | Referentie | Resultaat |
|---|---|---|---|
| 2.1 | Mengmonster | 241455-1 | Geen asbest |

| Beschrijving | Pleister muren |
