# Asbestinventarisatetest

Kapellestraat 175, 2630 Aartselaar

Attestnummer : 20241021-000153.000

Uitgegeven op : 21.10.2024

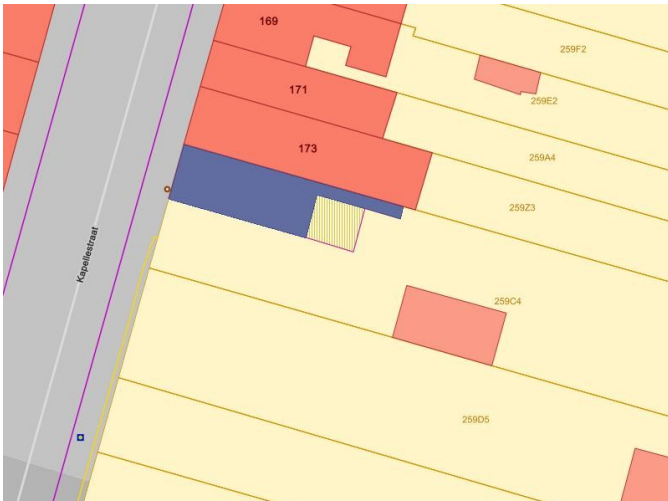
## Zone 1: Hoofdgebouw

- 1 **Asbestmateriaal**
- 0 Beperkingen
- 0 Uitsluitingen
- 0 Roerende goederen
- 0 Puin, steenslag, (water)bodem
- 0 Adviezen
- 1 **Geen asbest**

| Beschrijving | Type | Actie |
|---|---|---|
| 1. Roofing plat dak | Asbestmateriaal | Zorgvuldig beheren |

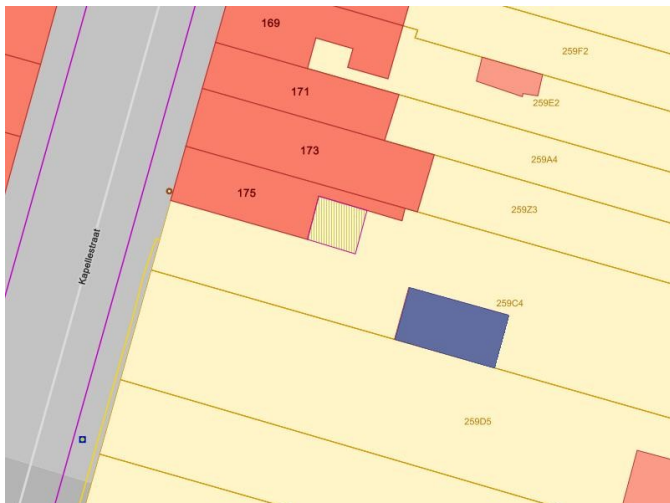
## Zone 2: Bijgebouw

- 0 Asbestmaterialen
- 0 Beperkingen
- 0 Uitsluitingen
- 0 Roerende goederen
- 0 Puin, steenslag, (water)bodem
- 0 Adviezen
- 0 Geen asbest
